RELAZIONE

Oggetto: sversamento su terreno di acque sporche provenienti dal reparto 106 e derivanti dalla pulizia dei pavimenti dei locali di lavorazione - intervento di "messa in sicurezza" del terreno interessato

AGENZIA INDUSTRIE DIFESA – UNITA' DI NOCETO

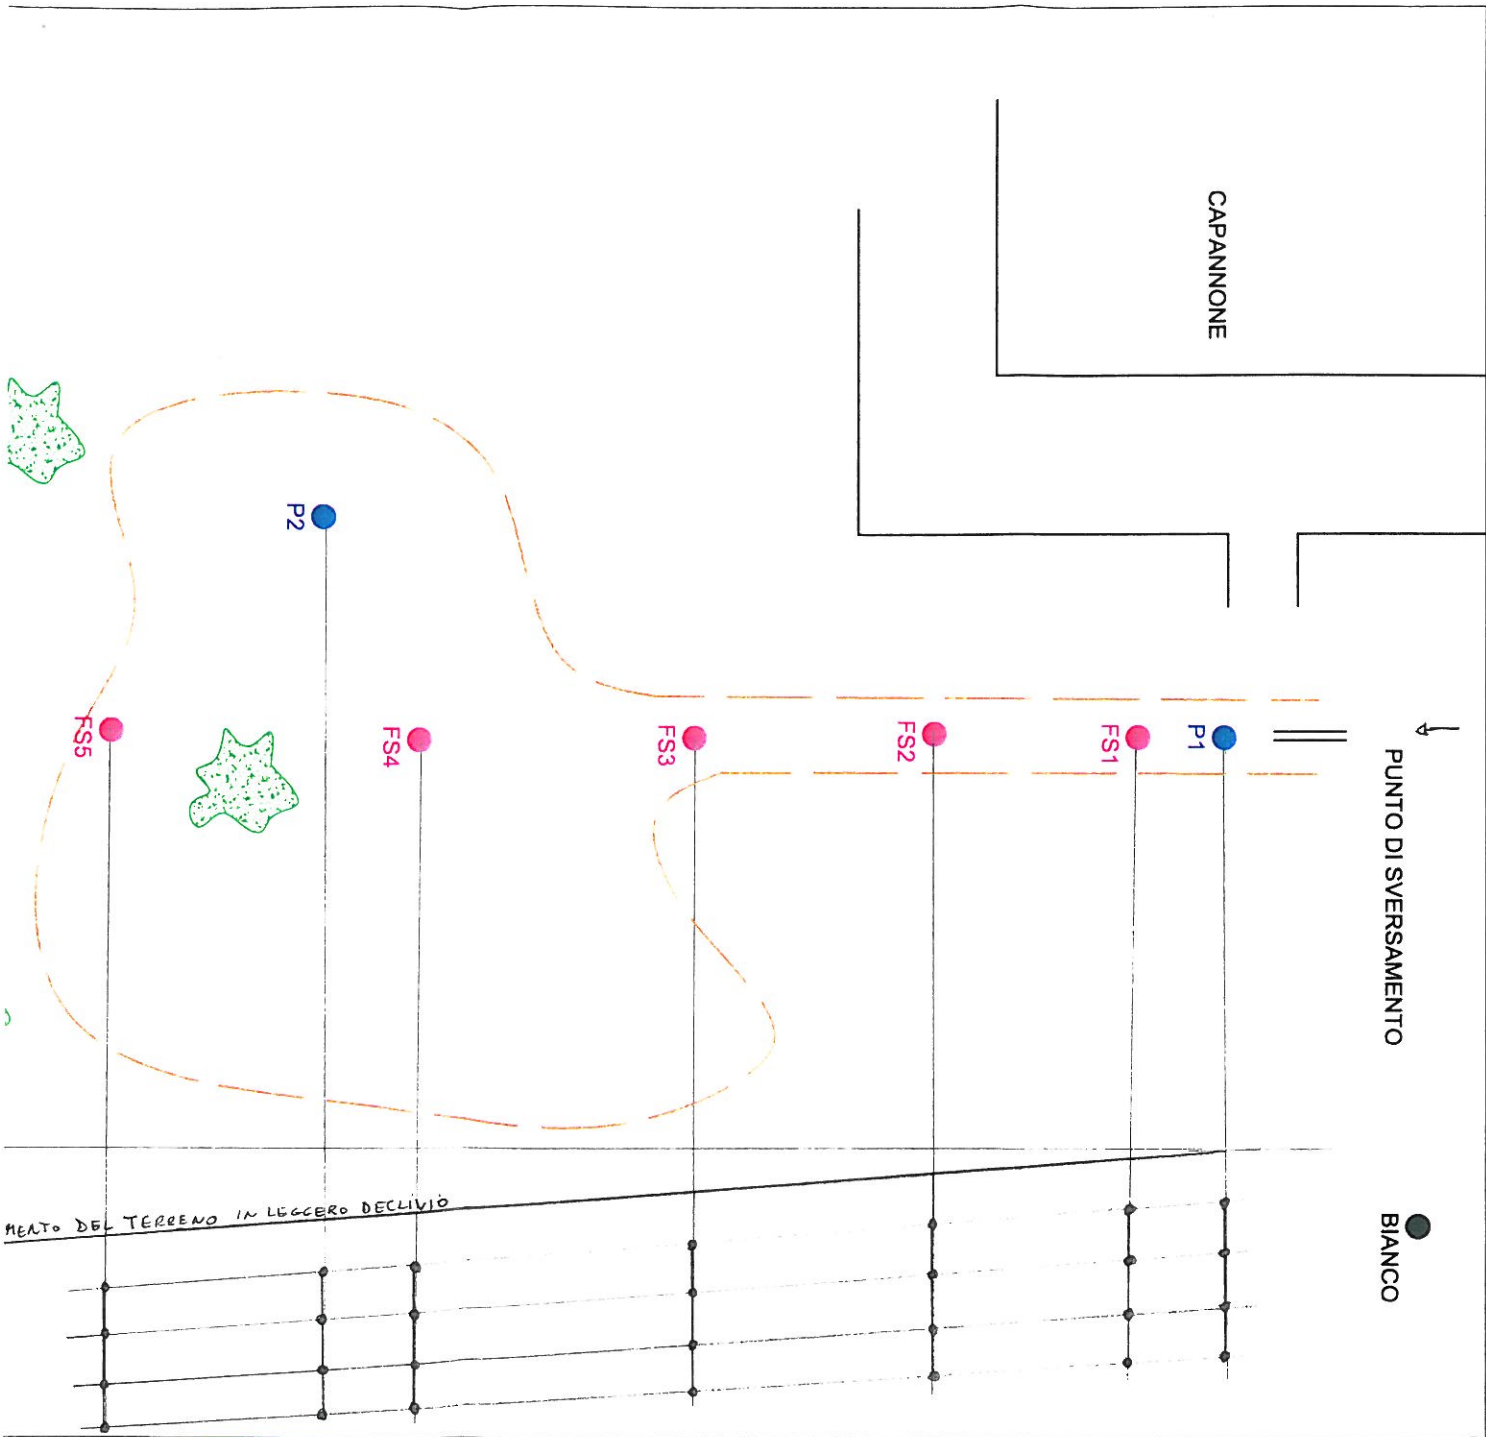
20 Agosto 2012 • 1 28 Campionamenti: 6x micro-sabbie a 30-60-90-120 cm di profondità
